AMIRA SUP 4.0

Software Update Package SUP 4.0.27

AMIRA

SUP4.0の新機能

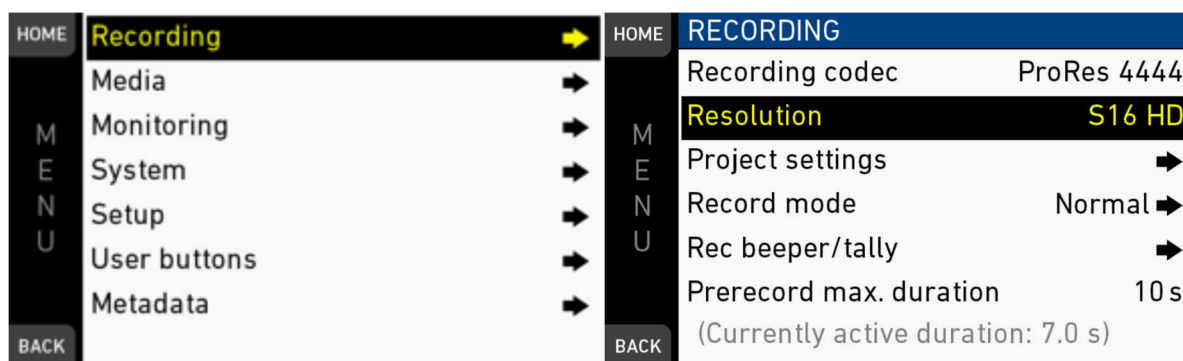
1. スーパー16HD 収録モード

S16HD・収録・モードはセンサーの 1600×900pix 使って、HD 1920×1080 で、収録します
スーパー16 のレンズ(アリ・ウルトラ 16 レンズのような)を使用可能にします。
S16 レンズのイメージサークル 14.5mm よりわずかに大きい 15.1mm のイメージサークルです。
ケリなどテストを個々に行ってください。
初めて AMIRA に S16 レンズを取り付けるとき、注意してください
内部の ND フィルター、カバーガラスに当たるかもしれません。
利用できる深さは 39.5mm です。

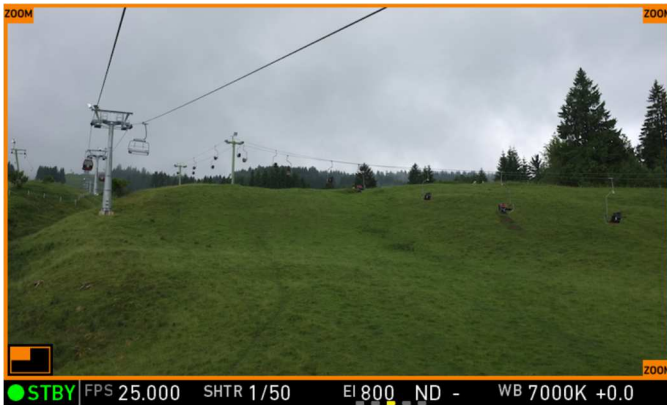
4. 拡大表示のポジション切り替え

MVF-1 で拡大表示した時、LCD 周りのボタンを使用して拡大位置を選択できる

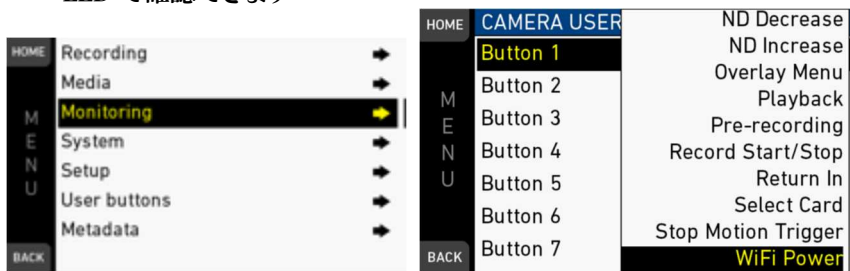
ユーザーボタンにWiFi On/Off

Wi-Fi の On/Off をユーザーボタンを使用して切り替えることができます。Wi-Fi の On/Off の状態はユーザーボタンの LED で確認できます

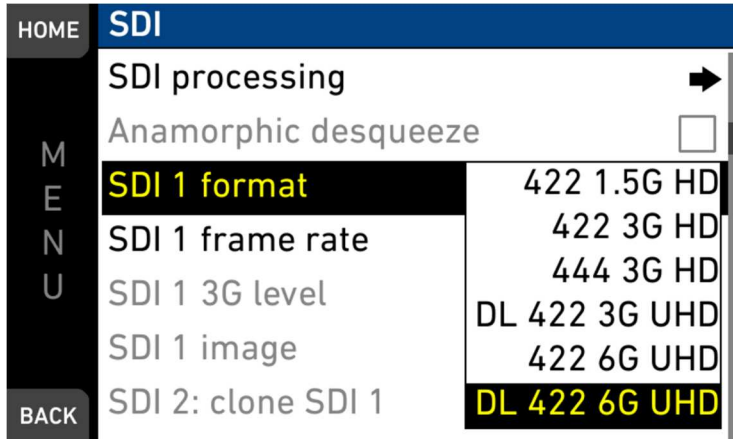
MENU > Monitoring > SDI > SDI 1/2 format

1. マルチカムモード 機能向上

HDI 出力がデュアル 6G UHD SDI をサポートし、4K UHD 最大 60fps 外部収録するのに十分なデータレートに改善。マルチカムモードで 3D LUT で作成したラットをカメラにロードし使用することができる。作品のため個々のラットを事前に作成、カメラにロードし RCP で微調整することができます。

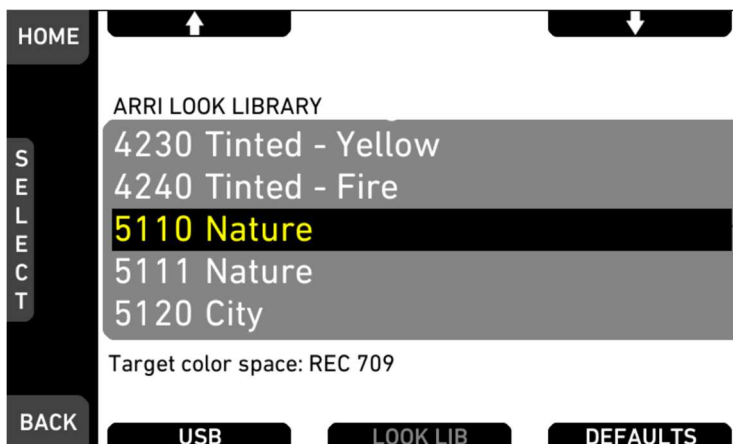
HOME > LOOK > EDIT > ADD > LOOK LIB

2. ARRI ルックライブラリー

各々3つの強さで87のルックスを提供し、ARRI ルックライブラリーは、巨大な種類の異なる撮影シナリオの要求を満たします。ルックスは、9つのグループのテーマがあります：

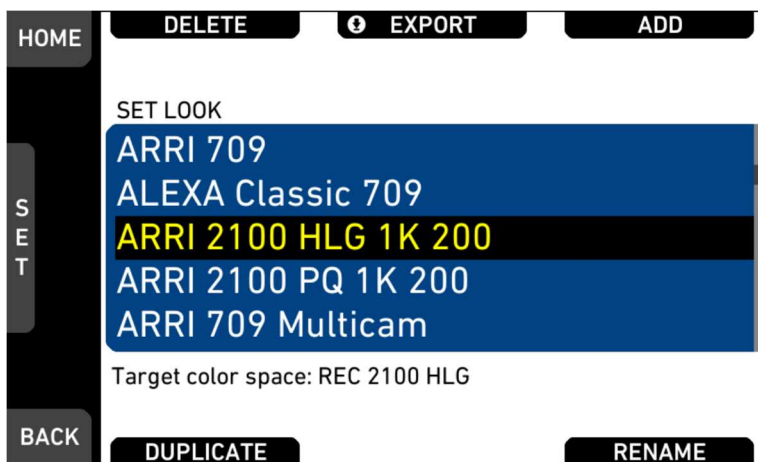
HOME > LOOK > EDIT

3. 新 HDR lookファイル

ARRI 2100 PQ 1K 200:PQ規格(SMPTE 2084, ITU-R BT.2100)モニター用、PQレベル75%で最高ルミナンス1000cd/m²、ホワイトはルミナンス200cd/m²で現れる

ARRI 2100 HLG 1K 200: HLG規格(Hybrid Log Gamma, ITU-R BT.2100)モニター用、モニターは最高1000cd/m²あると想定する場合、映像は、PQルックがPQ用モニターで使われるのと同じように見える

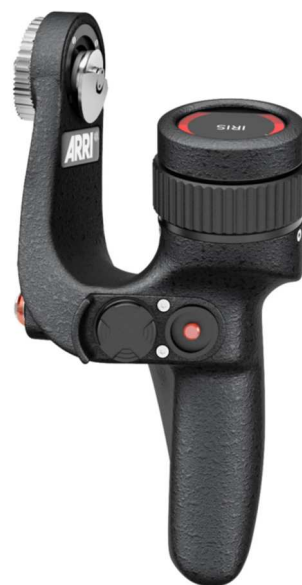
4. ARRI マスターグリップ

ARRIマスターグリップの機能が拡張されました。ENGLレンズの3軸コントロール、ユーザーボタンの設定。EFマウントレンズのフォーカス、アイリスを正確に合わせることで、マスターグリップを使うことは、重さとコストのためにより小さいEFレンズを要求するオペレーターのためのより興味深いソリューションを提供します。

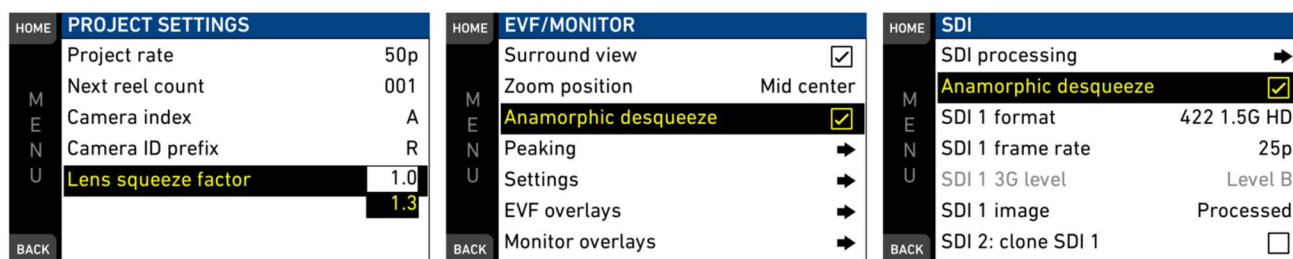
5. 1.3x アナモフィック ディスクイーズ

MVF-1, CCP-1, SDI出力の1.5G, 3Gは、1.3xのアナモフィックレンズのディスクイーズに対応しました。

Recording > Project settings > Lens squeeze factor

MENU > Monitoring > EVF/Monitor > Anamorphic desqueeze

MENU > Monitoring > SDI > Anamorphic desqueeze

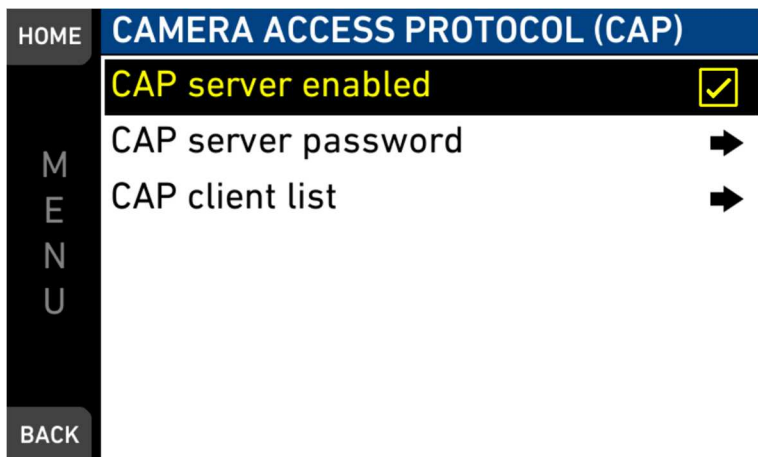
MENU > System > Camera access protocol (CAP)

6. カメラアクセスプロトコル (CAP)

カメラアクセスプロトコルはAPI(Ethernet and WiFi)ベースのIPを通してルックのパラメータの修正ができる

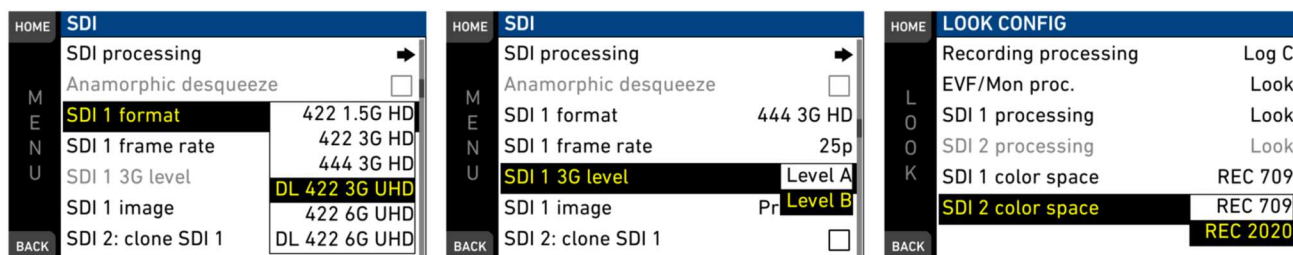
ARRI Look File V2はRec 2020カラースペースをサポート、デュアル422 3G UHD, デュアル422 6G UHD, 3G Level A/Bをサポート, Stelite HD5-ARRIでプレイバックとユーザーセットアップをコントロール、プレイバックは最高512倍速シャトル

MENU > Monitoring > SDI > SDI 1/2 format MENU > Monitoring > SDI > SDI 1/2 3G Level

HOME > LOOK > CONFIG > SDI 1/2 color space

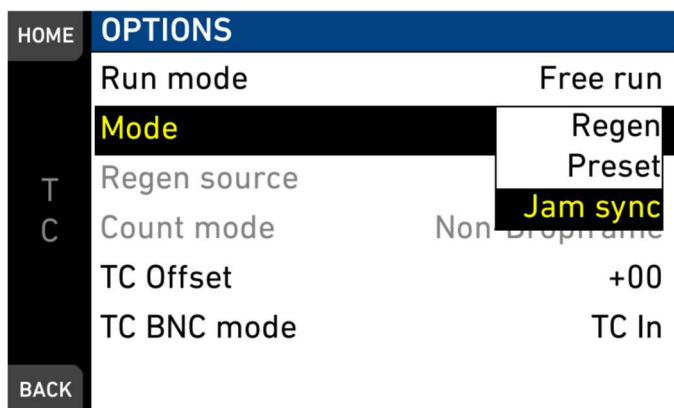
HOME > TC > OPTIONS > Mode

8. タイムコード、取扱いの向上

新しいジャムシンクモードは、外部ソースからのタイムコードを正確にサンプリングしない。そのうえで、信号を分析し、カメラの内部発信機を外部ソースに同調させます。重要なことに、これはズレの可能性を最小限にします。

ALEXA(MINIを除く)と異なることに気づいてください。分析し、調整するジャムシンクの処理は、最大30秒かかります。ジャムシンクされたタイムコードのズレは8時間以上で1フレーム以下です。

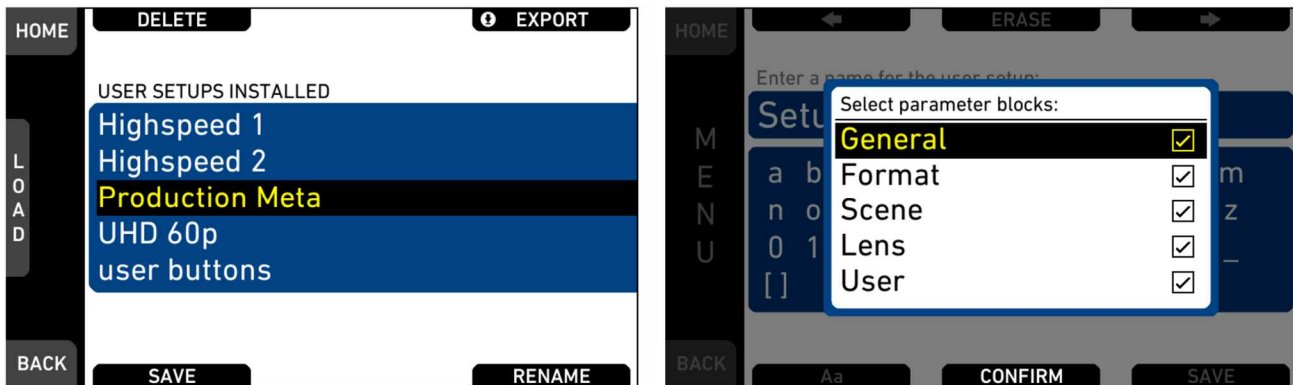
1つのファイルにすべてのユーザー設定をストアしていたユーザーセットアップは、機能を拡張しました。5つのパラメータグループ(General,Format,Scene,Lens,User)を使用し、部分的な設定を可能にしました。もっと柔軟に、もっと特殊な制御ができるようになりました。

MENU > Setup > User setups installed

MENU > Setup > User setups installed > SAVE

MENU > Setup > User setups on USB > SAVE

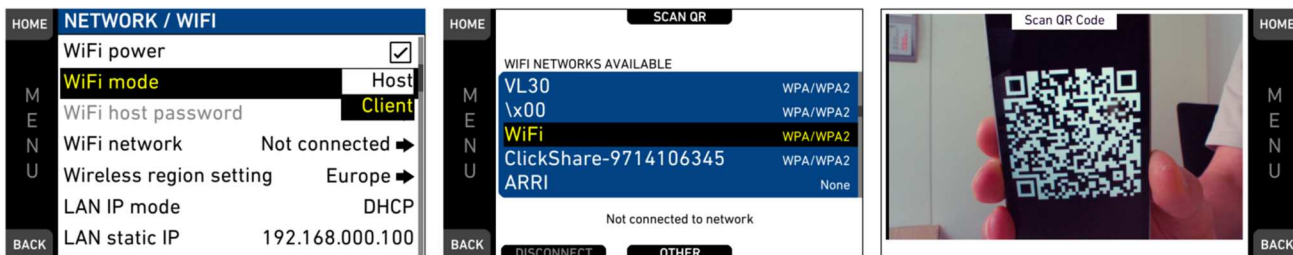
このWiFiは、ネットワークインフラを基盤にした外部ハブによって形成されたWiFiネットワークに接続できます。一つのデバイスで複数のカメラにアクセスできます。ネットワークの設定は、QRコードで行えます。

MENU > System > Network/WiFi > WiFi mode

MENU > System > Network/WiFi > WiFi network

MENU > System > Network/WiFi > WiFi network > Scan QR code

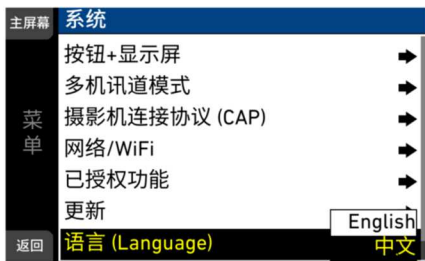
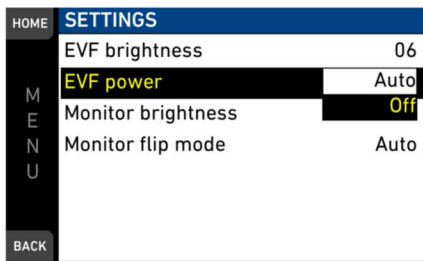
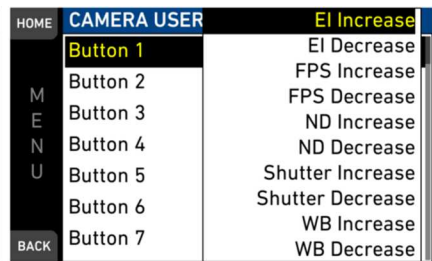
シンプルな中国語のユーザーインターフェイス、収録中でも再生中でもフレームグラブができる。MVF-1のOLEDをスイッチオフできる。ユーザーボタン用の EI、センサーfps、NDフィルター、シャッター、ホワイトバランスのような基本的な設定のリスト

MENU > System > Language

MENU > Monitoring > EVF/Monitor > Settings > EVF power
